Untersuchungsbericht

2012 11 109

Auftrag: Prüfung der Korrosionsbeständigkeit von beschichteten

Proben im Salzsprühnebeltest

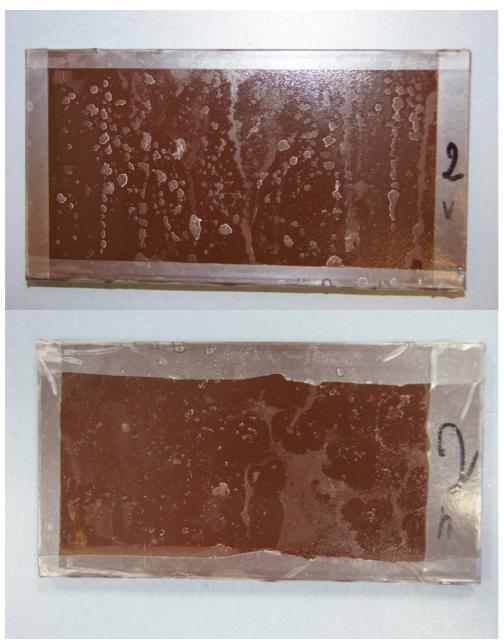
Das nachfolgende **Bild 1** zeigt eine fotografische Aufnahme nach 24 Stunden Prüfzeit. Die Oberflächen zeigen keine Rotrostbildungen.

Nach einer Salzsprühnebelprüfung von 24 Stunden ist auf der Probenoberfläche keine Rotrostbildung zu erkennen.

Der temporäre Korrosionsschutz ist über diesen Prüfzeitraum wirksam.

Bild 1: Fotografische Aufnahmen der Probe, beidseitig, nach einer 24-stündigen Prüfzeit, keine Rotrostbildung auf den Oberflächen
