## RSG 3039 PRÄZISIONSREINIGER - AL

Die Reinigungsversuche der angelieferten Teile wurden mit einer 3% und 5% RSG-3039-Lösung in einem US-Gerät mit 25-27 kHz gefahren. Die Bilder stammen von den Ergebnissen mit der 3%-Lösung. Um eine befriedigende Reinigung zu erlangen waren beim Aluminiumteil 6 Zyklen zu je 2 Minuten notwendig – total 12 Minuten, bei Raumtemperatur.

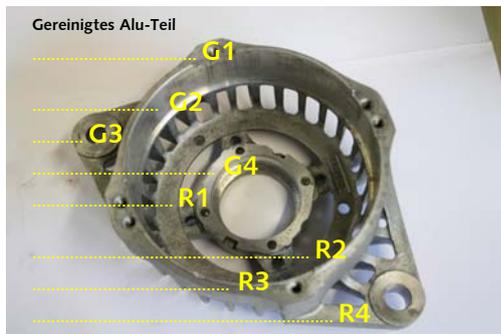
Referenzflächen der glatten wie auch rauen Oberfläche wurden mit Methylal gereinigt und anschliessend mit dem SITA-Cleanospectre kalibriert. Die punktuellen Messungen sowohl der glatten wie auch rauen Oberflächen ergaben folgende Resultate:

Messfläche	1	2	3	4	5	Mittelwert
G1	100,0	100,0	100,0	100,0	98,5	99,7
G2	100,0	100,0	100,0	100,0	100,0	100,0
G3	81,5	100,0	95,5	100,0	100,0	95,4
G4	100,0	100,0	100,0	100,0	100,0	100,0
R1	100,0	100,0	100,0	100,0	100,0	100,0
R2	95,5	98,0	98,0	95,0	53,5	88,0
R3	100,0	100,0	100,0	100,0	100,0	100,0
R4	100,0	100,0	100,0	100,0	100,0	100,0

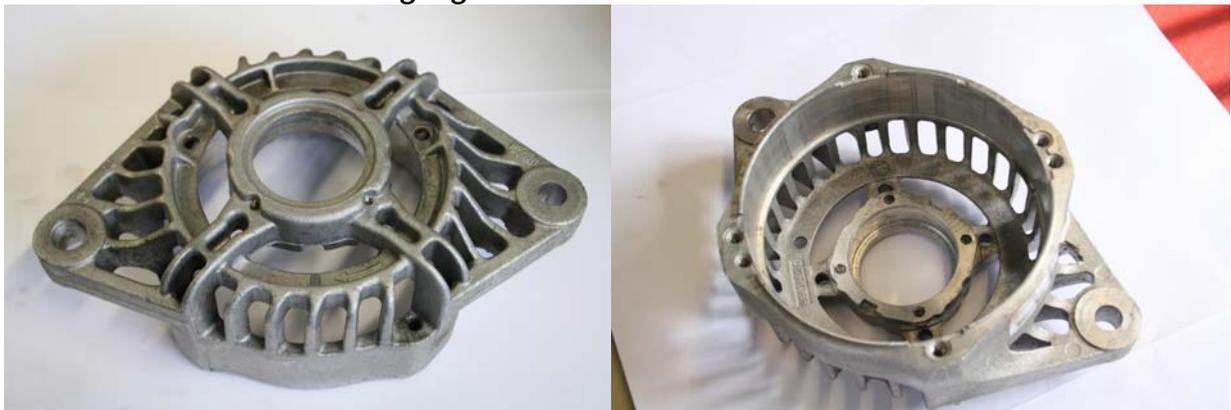
Aluminiumteil nach der Reinigung:

Die Farbe und Struktur des rauen Aluminiums macht den Eindruck, dass sie nicht restlos sauber ist. Unsere Messungen belegen aber das Gegenteil – die Flächen sind absolut sauber. Eine Korrodierung des Aluminiums hat nicht stattgefunden.

Die Farbe des Aluminium-Teils ist deutlich von derjenigen eines neuen zu unterscheiden, obschon die Oberflächen sehr sauber sind. Eine diesbezügliche Oberflächenschönung (Aufhellen) könnte mit Ammoniumbifluorid bewerkstelligt werden. Der Stoff ist aber als T (Giftig) und C (Ätzend) klassiert und fällt deshalb unter die bei uns ‚verbotenen‘ Stoffe. Alle Versuche mit sogenannten Hausmittelchen: Zitronensäure, Phosphorsäure, PhosphorsäureEster und Methansulfonsäure haben keine aufhellende Wirkung gezeigt.

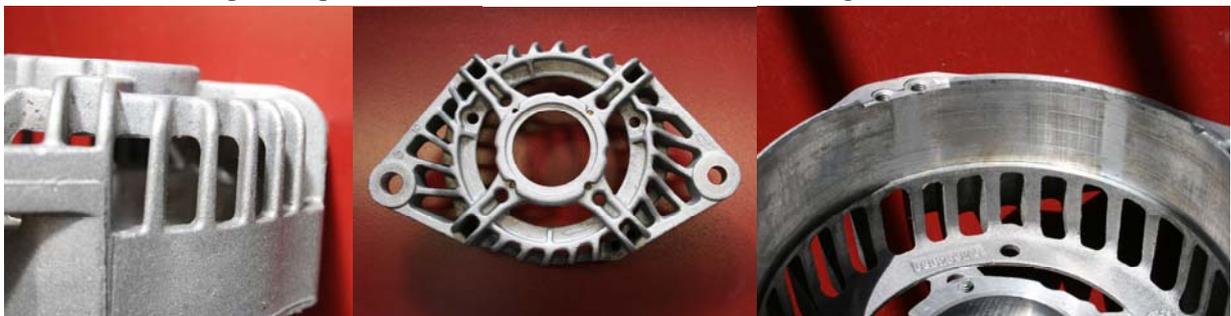
Aluminiumteile, gereinigt, nach 48 Stunden (Aufnahmen bei Tageslicht, ohne Blitz).

Die Oberflächen haben sich farblich nicht verändert!
