Protokoll

Ausprobe eines neuen Reinigers (RSG-3036) an der Nassstrahlanlage 5

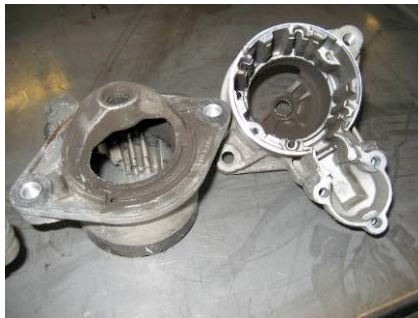
Antriebslager nicht auf der KW-Anlage vorgewaschen

Beschreibung Wir haben die Antriebslager, ohne vorher auf der KW-Anlage vorzuwaschen, in der Nassstrahlmulde 5 mit dem Programm 5 gestrahlt.

Ergebnis: Das Reinigungsergebnis ist in Ordnung. Es ist kein Unterschied zu den anderen gereinigten Bauteilen zu erkennen, die vorher auf der KW-Anlage gewaschen wurden sind.

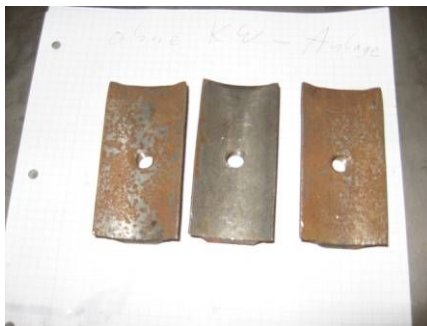
vorher

Strahlen der Polschuhe

Beschreibung: Wir haben die Polschuhe auf der Nassstrahlmulde 5 mit dem Programm 8 gestrahlt und danach überprüft, ob sich Flugrost gebildet hat.

Ergebnis: Nach 3 Tagen hat sich immer noch kein Flugrost gebildet und das Strahlergebnis ist auch in Ordnung.

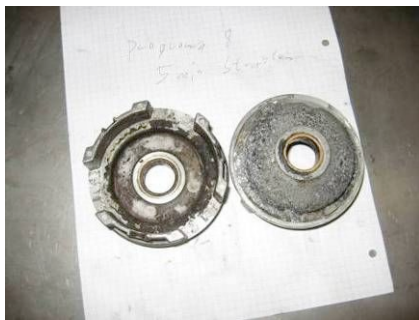
Zwischenlager EV-Starter

Beschreibung: Wir haben das Zwischenlager des EV-Starters ohne vorher auf der KW-Anlage vorzuwaschen in der Nassstrahlanlage 5 mit Programm 8 gestrahlt.

Ergebnis: Die Bauteile sind alle in Ordnung. Es sind keine Schmutz oder Fettreste mehr vorhanden.

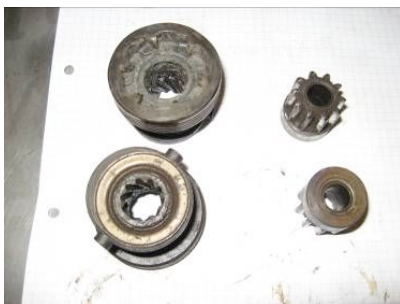
Getriebe und Ritzel

Beschreibung: Wir haben die Getriebe und Ritzel, ohne sie vorher auf der KW-Anlage vorzuwaschen, auf der Nassstrahlanlage 5 mit Programm 6 gestrahlt und danach überprüft, ob sich Flugrost gebildet hat.

Ergebnis: Die Bauteile werden alle sauber, sie sind alle von Schmutz und Fett befreit. Nach 3 Tagen hat sich immer noch kein Flugrost gebildet und das Strahlergebnis ist auch in Ordnung.
